Gewährleistungsfall Motorschaden

Gutachten über einen Motorschaden durch Korrosion am Kühlergehäuse

Auftraggeber: Amtsgericht XY
Fahrzeugart: Pkw
Fabrikat: Fiat
Typ: Seicento 1,1 Sporting
Motorart: Otto
Leistung: 40 kW
Hubraum: 1.108 ccm
Laufleistung bei Schadeneintritt:
100.800 Kilometer

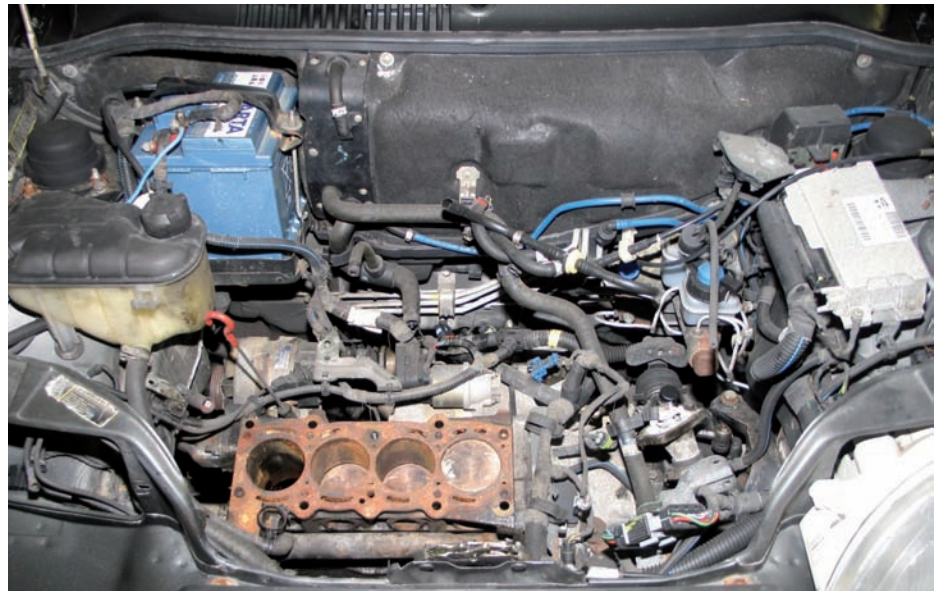
Abb. 1: Motorraum

Zum Zeitpunkt der Besichtigung war der Motor teilzerlegt. Die demontierten Teile befanden sich im Kofferraum des Fahrzeuges. Der Zylinderkopf war abgebaut (Bilder 1 und 2). Der Kolben des ersten Zylinders war ausgebaut.

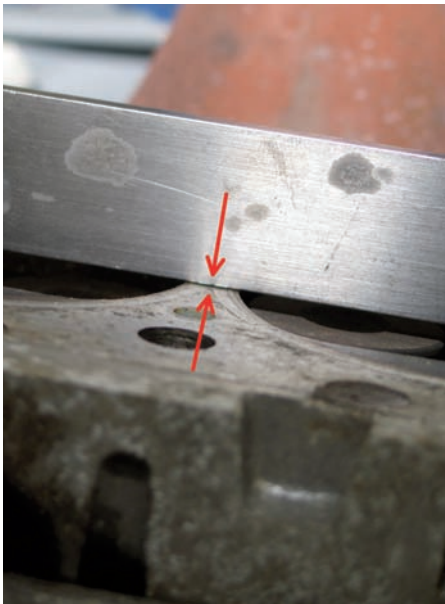
Abb. 3: Zylinderkopf verzogen

Motorkühlung nahe liegend. Bei einer Überhitzung des Motors infolge eines Ausfalles der Motorkühlung ist ein Verzug des Zylinderkopfes zu erwarten. Der Zylinderkopf wurde diesbezüglich überprüft. Es wurde festgestellt, dass ein Verzug am Zylinderkopf vorliegt.

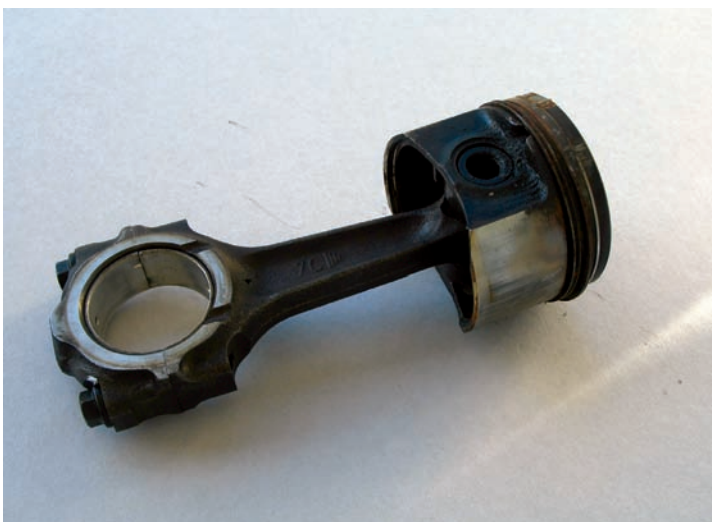
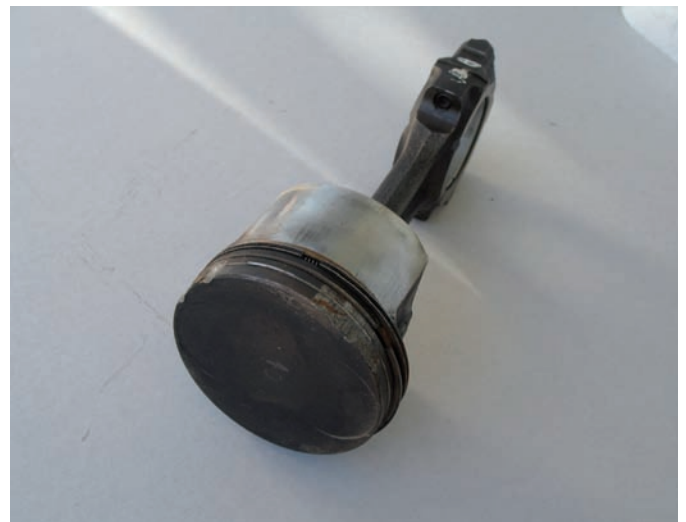
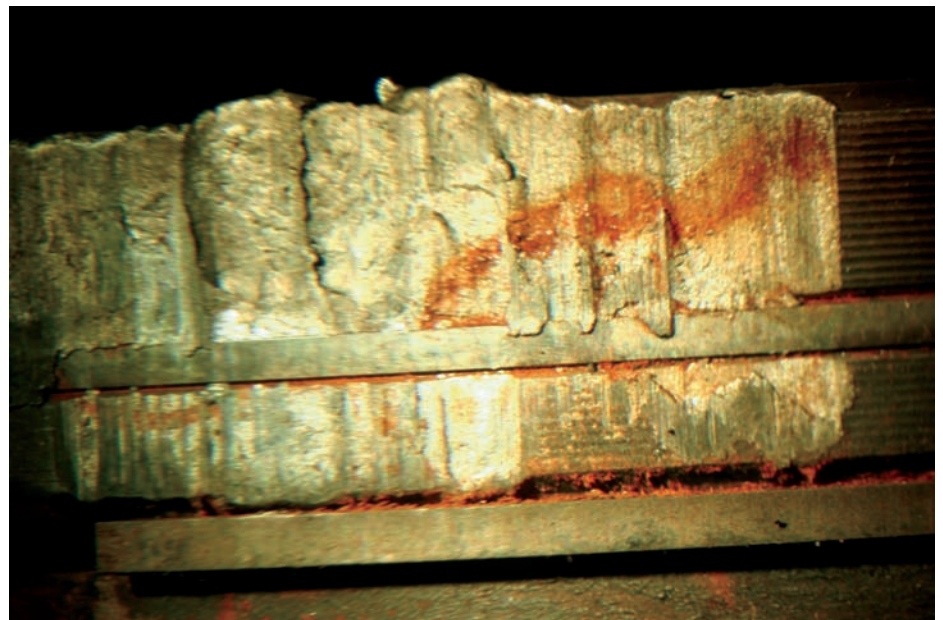
Abb. 6: Makroaufnahme

Der ausgebaute Kolben ist auf den Bildern 4 bis 6 dargestellt. Es ist ersichtlich, dass am Kolbenkopf starke Verreibungen („Kolbenfresser“) vorliegen, die zum Schaftende hin weniger stark ausgeprägt sind. Das Bild 6 wurde unter einem Mikroskop gefertigt. Die Verreibungen sind hier stark vergrößert dargestellt.

Ein derartiges Schadensbild entsteht, wenn der Kolbenkopf durch eine thermische Überlastung vom Brennraum her so stark aufgeheizt wird, dass das Laufspiel zumindest weitgehend aufgezehrt ist. Durch die Überhitzung kann der Ölfilm auf den Zylinderlaufwänden eine ordnungsgemäße Schmierung nicht mehr gewährleisten. Durch die Verreibungen erhitzt sich das Material am Kolben weiter, so dass letztlich das vorliegende Schadensbild auftritt.

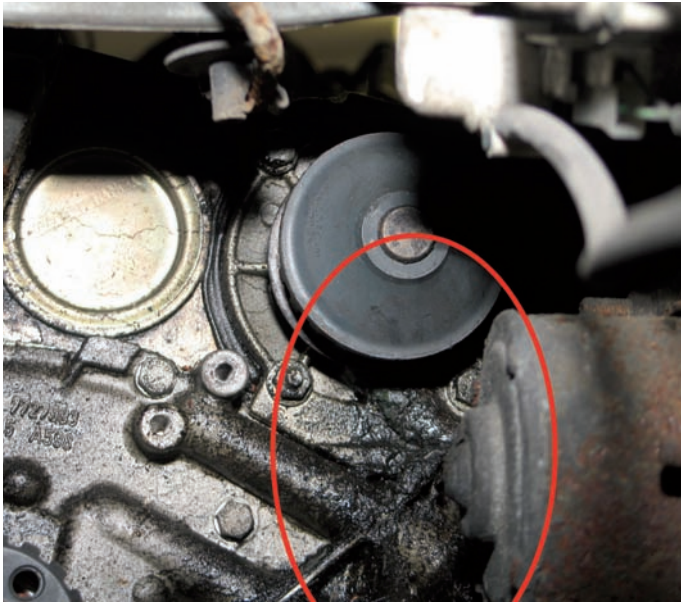
Abb. 7: Wasserpumpe eingebaut, keine Wasserablaufspuren

Es wurde deshalb zunächst die Wasserpumpe untersucht. Die an den Motor angebaute Wasserpumpe ist auf Bild 7 ersichtlich.

Der Motor ist in diesem Bereich entsprechend des Alters und der Laufleistung verölt. Wenn nun die Wasserpumpe eine Undichtheit aufgewiesen hätte, so wäre heißes Kühlwasser in dem auf dem Bild markierten Bereich während des Betriebes ausgetreten. In diesem Fall wäre der Ölfilm durch das heiße Kühlwasser abgewaschen worden, so dass deutliche Kühlwasserablaufspuren sichtbar sein müssten. Derartige Kühlwasserablaufspuren liegen nicht vor.

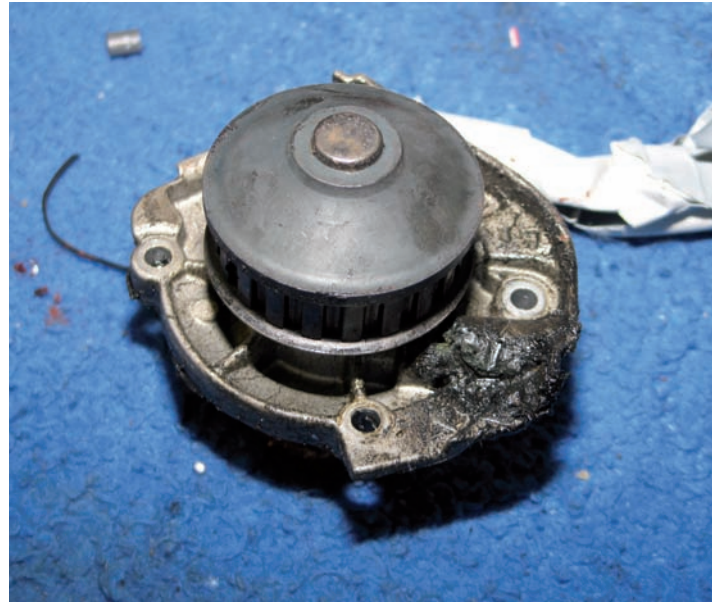
Abb. 8: Wasserpumpe ausgebaut, keine Wasserablaufspuren

Die Wasserpumpe wurde ausgebaut und untersucht. An der Wasserpumpe konnten keinerlei Hinweise für eine Undichtheit vorgefunden werden (Bild 8).

Eine Undichtheit an der Wasserpumpe als Ursache für den Motorschaden scheidet somit aus.

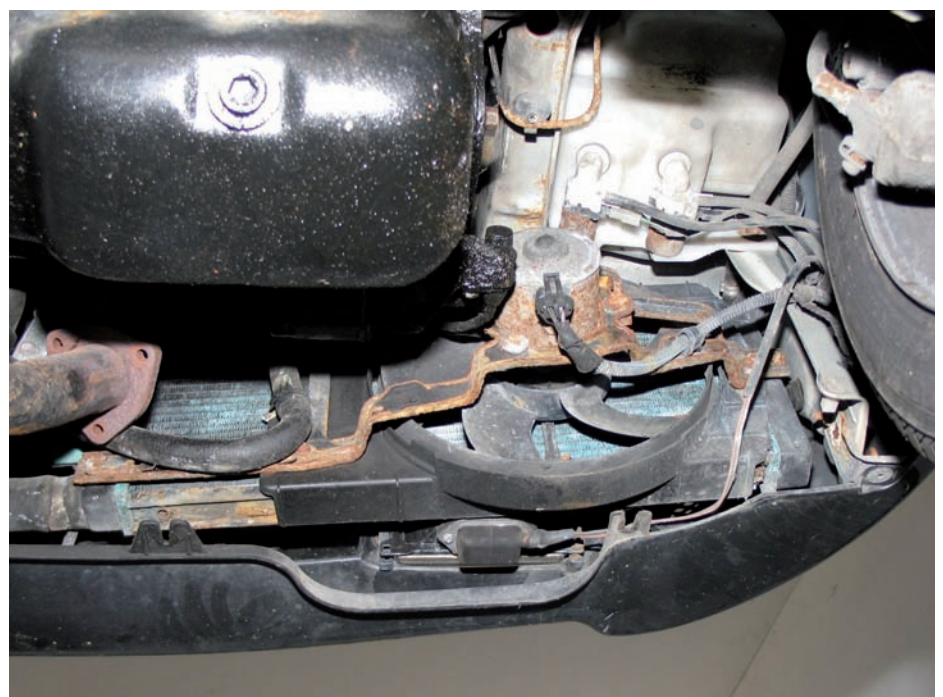
Abb. 9: Frontbereich von unten

Die einzelnen Bauteile des Kühlsystems wurden auf Undichtheiten untersucht. Am Kühler wurden Korrosionsspuren und leichte Wasseraustrittsspuren vorge-

funden. Die Undichtheiten lagen jedoch nicht in einem Umfang vor, die bei ansonsten intaktem Kühlkreislauf zu einem massiven Wasserverlust geführt haben können.

Bei einer näheren Untersuchung des Kühlers wurde festgestellt, dass das Lüfterrad beim Durchdrehen streift. Das Lüfterrad wird bei Fahrzeugen des vorliegenden Typs über einen Elektromotor angetrieben. Es war ersichtlich, dass die Flügel des Lüfterrades an einer abgerosteten Verstrebung des Kühlers streifen (Bilder 9 und 10).

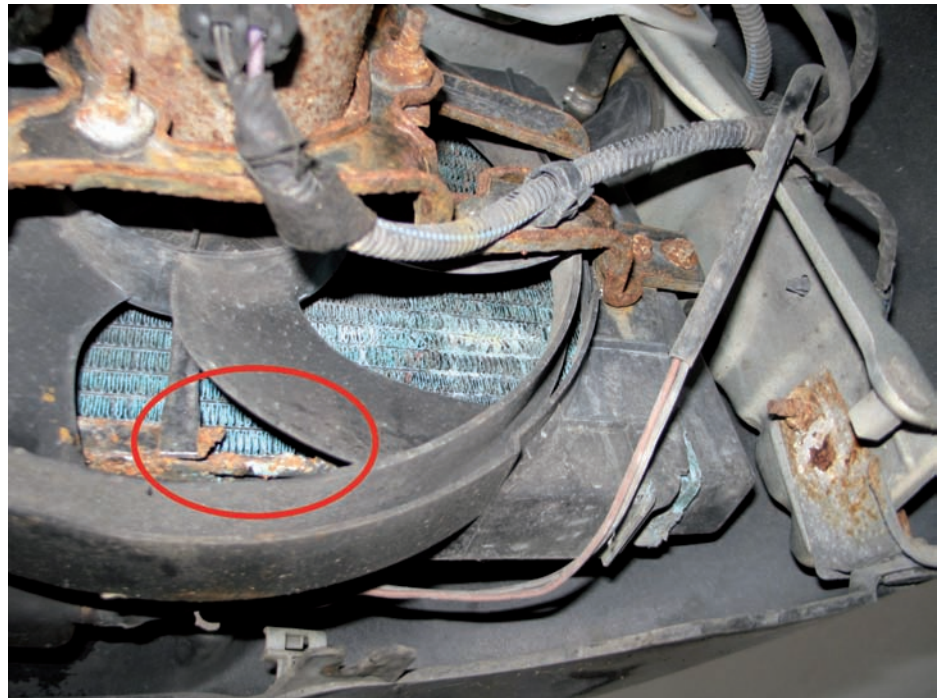
An der Innenseite des Kühlers befindet sich im unteren Bereich eine Verstrebung aus tiefgezogenem Blech. Diese Verstrebung ist offensichtlich durch leichten Wasserverlust des Kühlers einer erhöhten Korrosionsbelastung unterworfen worden. Die innere Verstrebung ist letztlich abgerostet, so dass die Innenseite dieser Verstrebung an den Lüfterflügeln gestreift hat. Allein hieraus wird der Lüfter in seiner Funktionsweise gehemmt, so dass eine ordnungsgemäße Funktion nicht mehr gewährleistet ist.

Abb. 10: abgerostete Verstrebung am Kühler

bung (Bilder 9 und 10) durch- beziehungsweise abgerostet.

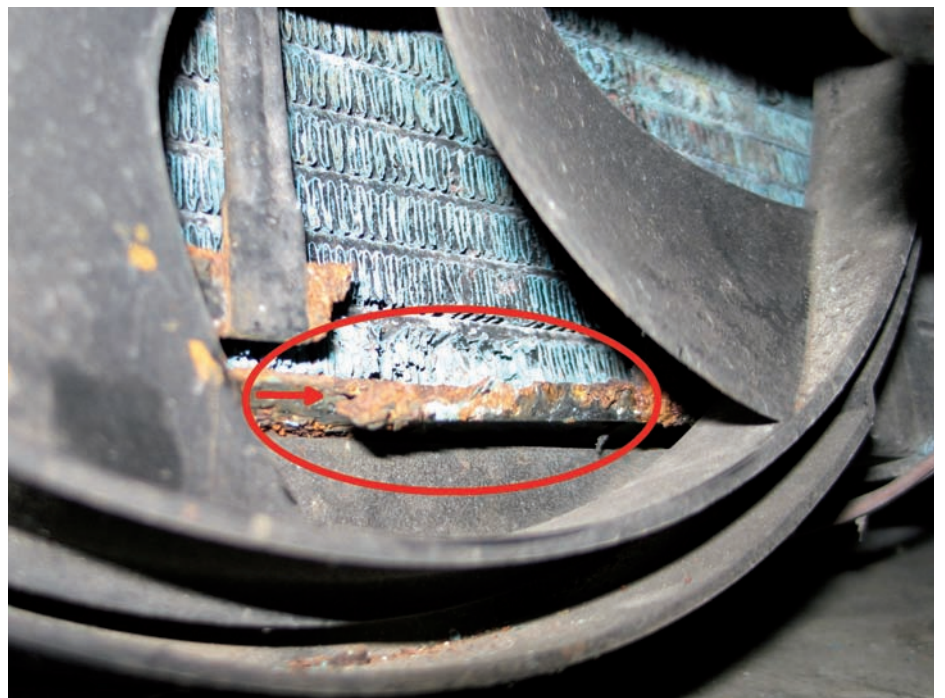
Bei einer genauen Betrachtung der abgerosteten Verstrebung wurde festgestellt, dass an der Stirnseite eine Einkerbung vorliegt. Diese Einkerbung ist auf Bild 11 durch einen Pfeil markiert. Eine derartige Einkerbung kann entstehen, wenn das durch Korrosion vorgeschädigte Material sich in einem Lüfterflügel verhakt.

Die Form dieser Einkerbung lässt sich exakt einem Anstoß eines Lüfterflügels zuordnen. An mehreren Lüfterflügeln konnten Korrosionsantriebe festgestellt werden, die auf ein vorhergehendes Streifen des Lüfterrades an der abgerosteten Verstrebung hindeuten.

Abb. 11: Einkerbung durch Pfeil markiert
