Haftpflichtfall Lackschaden

Lackschaden durch Sanierungsarbeiten an einem Garagendach

Auftraggeber:	Geschädigter G.
Fahrzeugart:	Pkw
Fabrikat:	Nissan
Typ:	Primera
Aufbauart:	Limousine
Farbe:	rot (uni-zweischicht)
Fahrzeugalter bei Schadeneintritt:	8 Jahre
Laufleistung bei Schadeneintritt:	103.768 Kilometer

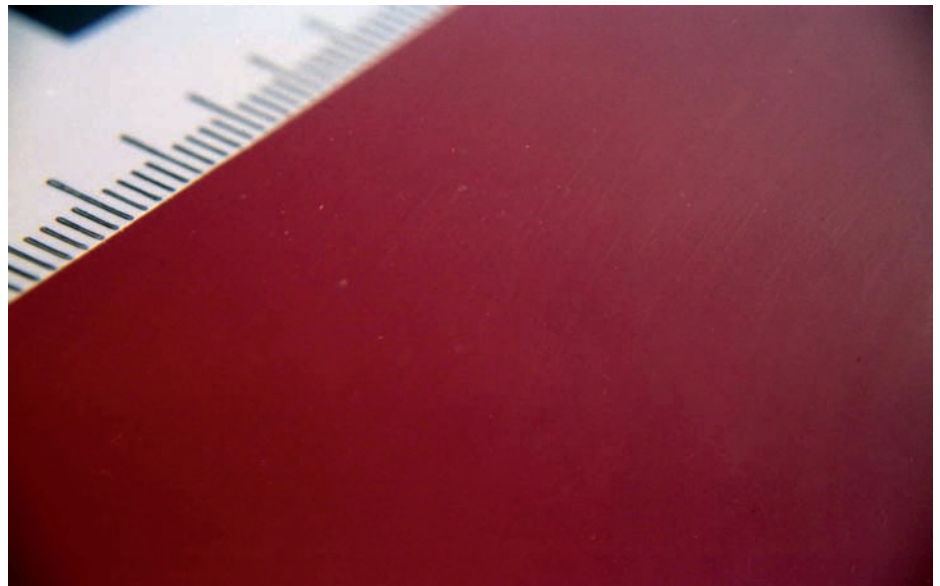
Bei einem Betrachten unter Zuhilfenahme eines Mikroskops (30-fache Vergrößerung) war erkennbar, dass diese Lackpartikel farblos waren. Der Durchmesser der einzelnen Partikel bewegte sich (geschätzt) in der Größenordnung von ca. 0,05 bis 0,1 Millimeter. Die Sicht durch die Scheiben nach außen war bei Gegenlicht erheblich beeinträchtigt. Es befanden sich zirka 10 bis 30 Partikel je Quadratzentimeter, dies entspricht 1.000 bis 3.000 Partikel je Quadratdezimeter, auf der Fahrzeugoberfläche (siehe Bilder 3–7). Auf den Bildern 3 (normale Aufnahme) und 4 (Makroaufnahme 10:1) sind die einzelnen Partikel dargestellt.

Der Vergleichsmaßstab auf Bild 3 weist eine Millimeter-Skalierung auf. Bei den Makroaufnahmen der Bilder 4 und 5 liegt eine 1/10-Millimeter-Skalierung vor. Auf den Bildern 6 und 7 sind die Lackpartikel auf der Heckscheibe abgebildet.

Bild 3: Lackpartikel am Kofferraumdeckel

Die Lackpartikel lassen sich somit weder auf chemischem noch auf mechanischem Weg zerstörungsfrei von der Lackoberfläche entfernen. Zur fachgerechten Instandsetzung des Schadens ist es erforderlich, an den stark betroffenen Teilen eine Oberflächenlackierung durchzuführen. In Anbetracht des Alters des Fahr-

zeuges und der geringen Beaufschlagung durch Lackpartikel an der linken Seite ist aus sachverständiger Sicht auch unter Haftpflichtgesichtspunkten ein Aufpolieren ausreichend, um die Beeinträchtigungen auszugleichen.

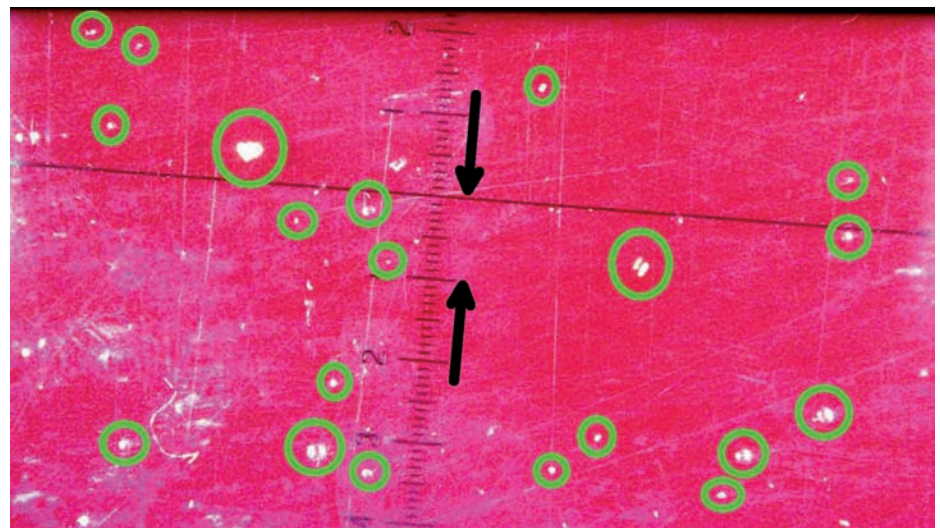
Bild 4: Makroaufnahme vor den Reinigungsversuchen, Lackpartikel beispielhaft markiert, Pfeilmarkierung zeigt 1 Millimeter

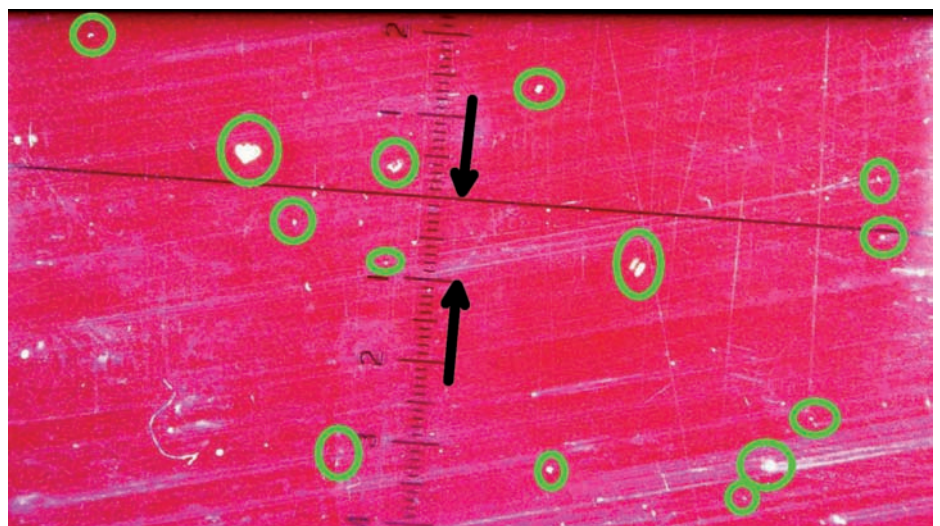
Bild 5: Makroaufnahme nach den Reinigungsversuchen, Lackpartikel markiert, Pfeilmarkierung zeigt 1 Millimeter

Mit keinem der genannten Mittel war es möglich, die Lackpartikel von der Fahrzeugoberfläche zu entfernen. Auch bei den kleineren Partikeln war kein sichtbarer Erfolg festzustellen.

Die Reinigungsversuche wurden am Kofferraumdeckel durchgeführt. Auf dem Bild 5 ist der Zustand der Lackoberfläche nach den erfolglos durchgeführten Reinigungsversuchen abgebildet.
